« Brenner »

(Nr0108-002)

ANDENNE

Rapport de réhabilitation

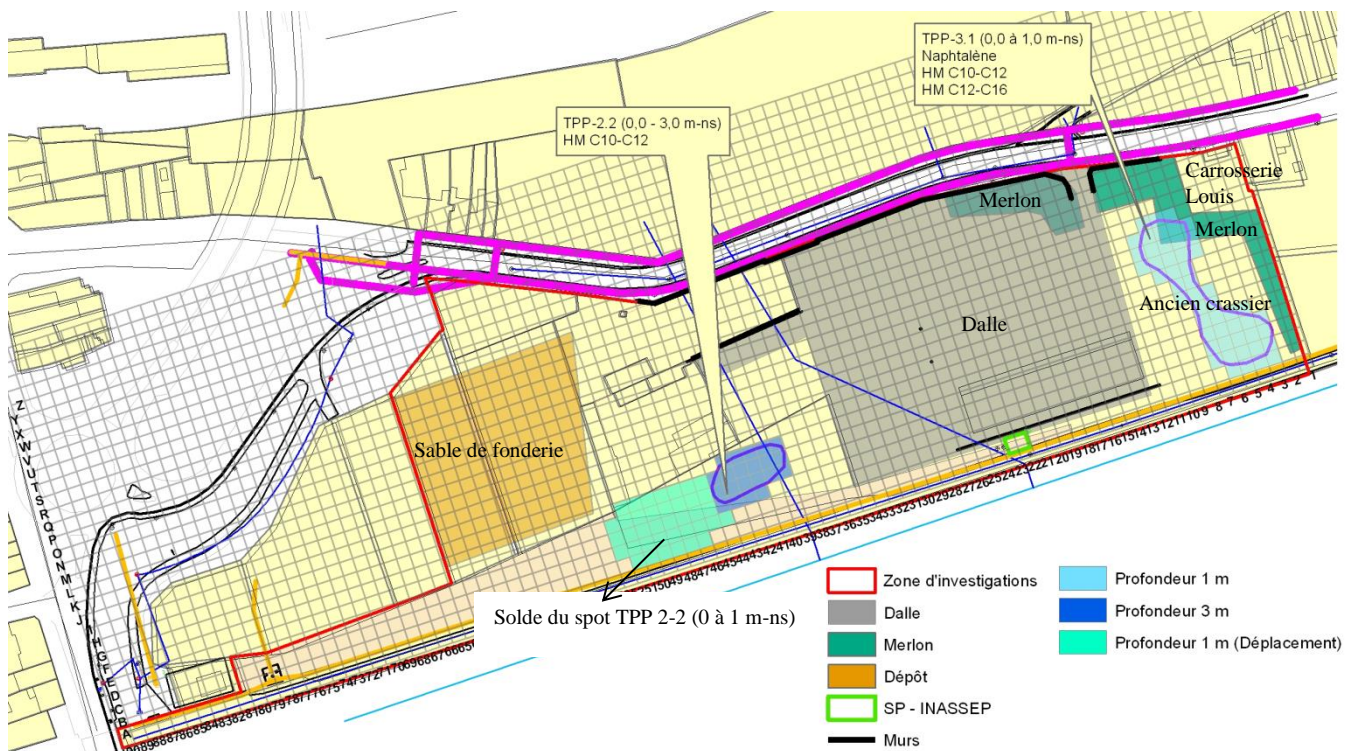
Figure 4 : dénomination des zones polluées à terrasser

Le plan ci-dessous présente la dénomination des zones à terrasser selon le projet d'assainissement :

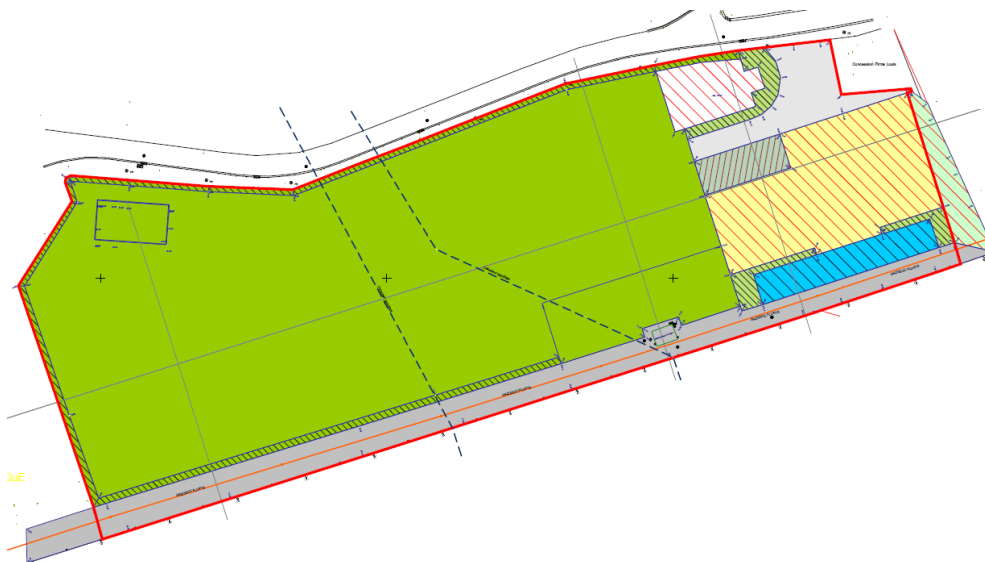
Figure 5 : plan de nivellement

La figure 5 reprend le plan de nivellement du site à respecter après terrassement et remblayage des zones polluées.

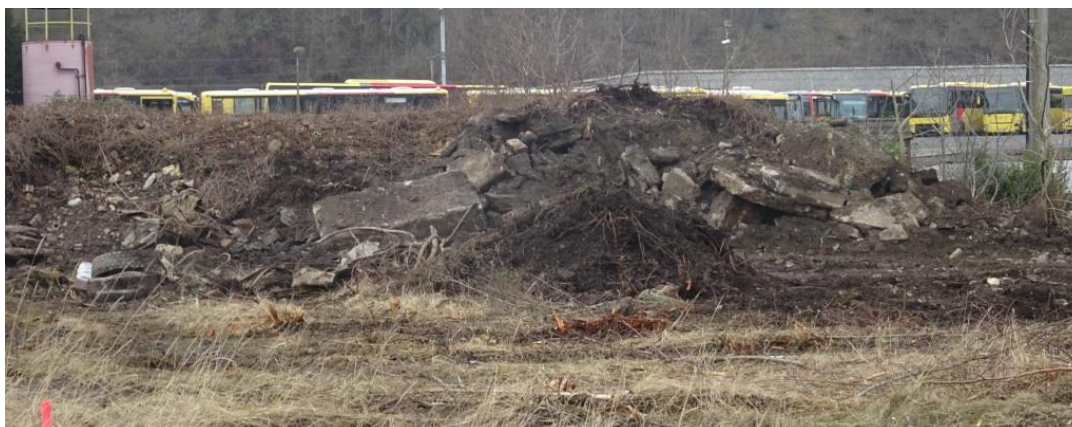
- Les merlons de matériaux qui étaient présents en surface au démarrage des travaux contenaient des éléments en béton de grandes dimensions. Ces éléments ont été regroupés afin d'être réduits au montabert et ensuite crushés afin d'obtenir un calibre 0/63mm. De plus, lors de la prise en charge de ces merlons, il s'est avéré que ceux-ci étaient plus épais et donc plus volumineux.

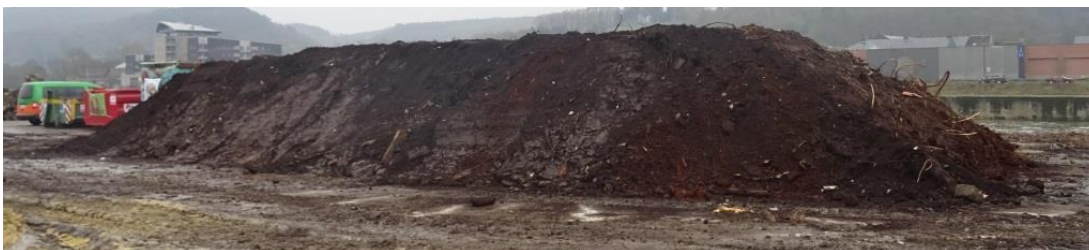
- De vieux stocks de sciures de bois ont été découverts sur le site lors du débroussaillage, résultant probablement de l'activité de l'entreprise Brenner (qui était active dans le recyclage du bois) avant sa fermeture. Les différents tas découverts ont été rassemblés et évacués vers une filière d'élimination ;

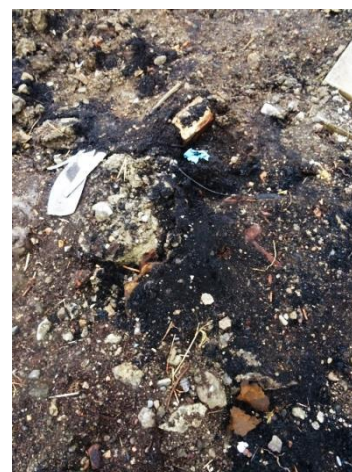
- Des purges ont été réalisées sur des zones noircies présentes en surface sur une zone située autour du spot TPP 3.1. Cette partie du site a historiquement servi de zone de stockage de déchets et a été dénommée « ancien crassier ». Les zones noircies étaient des résidus de combustion de déchets calcinés. Les produits issus des purges ont été évacués vers des filières de traitement/élimination.

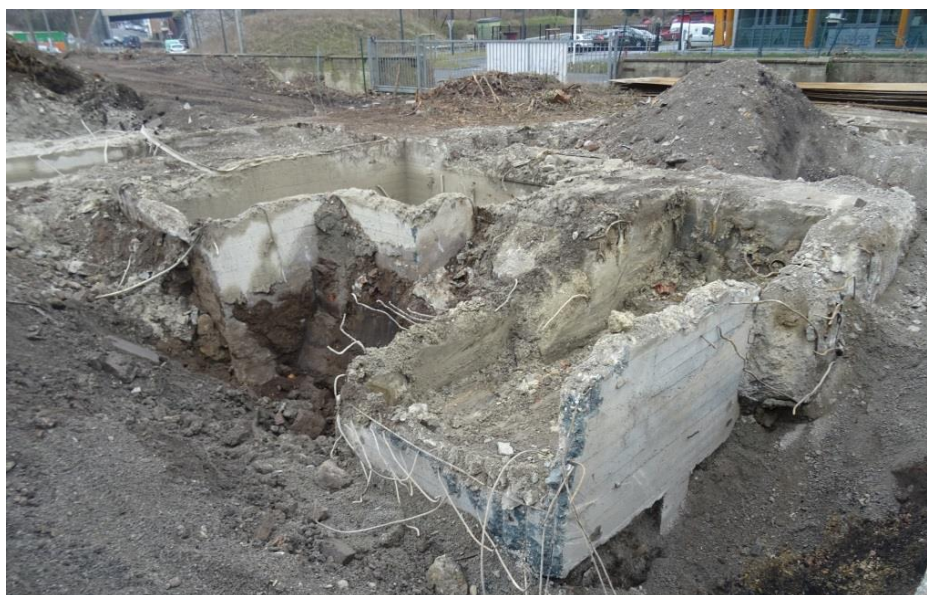
- D'anciens encuvements ont été découverts lors de la démolition de la dalle en béton présente en surface du site. Certaines fosses contenaient des déchets suspects (scories, boues blanches, boues odorantes, eaux brunes). Des analyses ont été réalisées sur chacun de ces déchets afin d'identifier des filières d'élimination. Ainsi, les boues blanches ont été évacuées en traitement thermique, de même que les boues odorantes. Les eaux brunes, polluées en huiles minérales et HAP, ont été pompées et traitées. Les terres et bétons en contact avec ces déchets ont été évacués également lorsqu'ils n'étaient pas conformes aux objectifs d'assainissement.

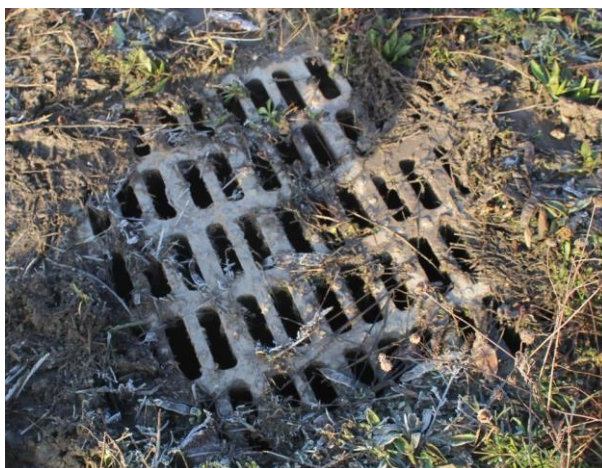
- Un câble Proximus reliant la station de pompage de l'Inasep voisine du site au réseau Proximus a été endommagé lors des travaux. En effet, le câble était mal positionné par rapport aux plans d'impétrants. Il a été décidé de commun accord avec Proximus de placer une gaine annelée lisse avec tire-câble dans le corps de remblai, lors de son remplacement.
- Après nettoyage de la dalle en béton présente en surface du site, un avaloir a été découvert au milieu de celle-ci. Lors des travaux de déconstruction, le tuyau d'évacuation a été scellé à l'aide d'un bouchon en ciment.

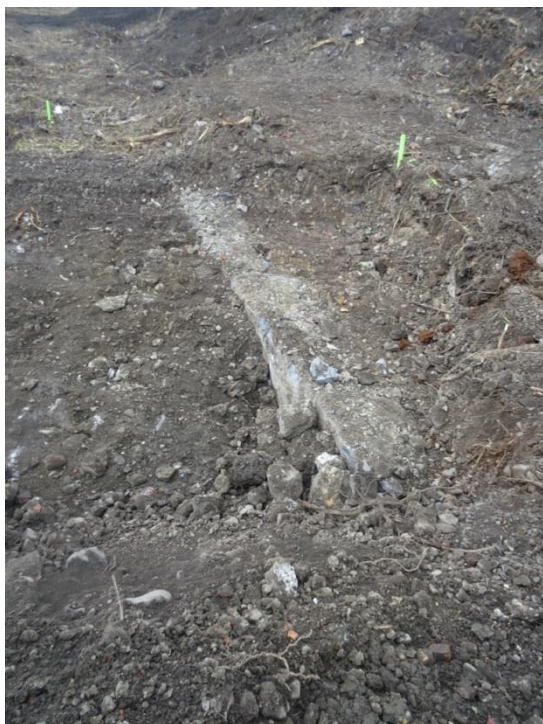
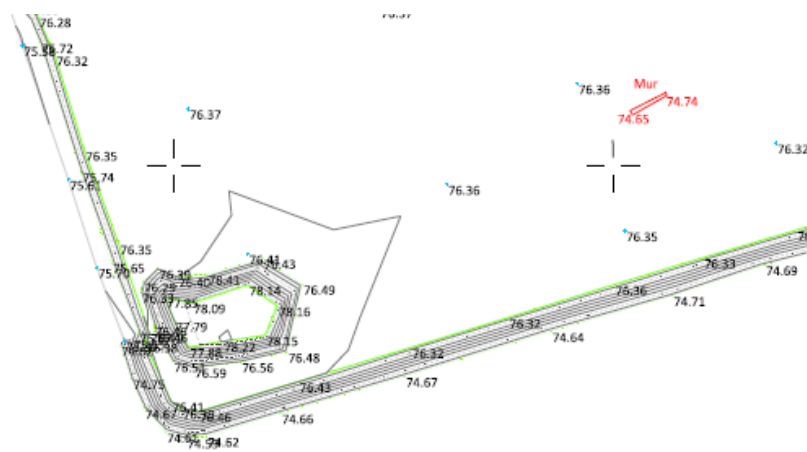
- Lors du terrassement de la fouille « Solde du spot TPP 2.2 », un mur a été rencontré. Il a été déconstruit sur la hauteur de la fouille.

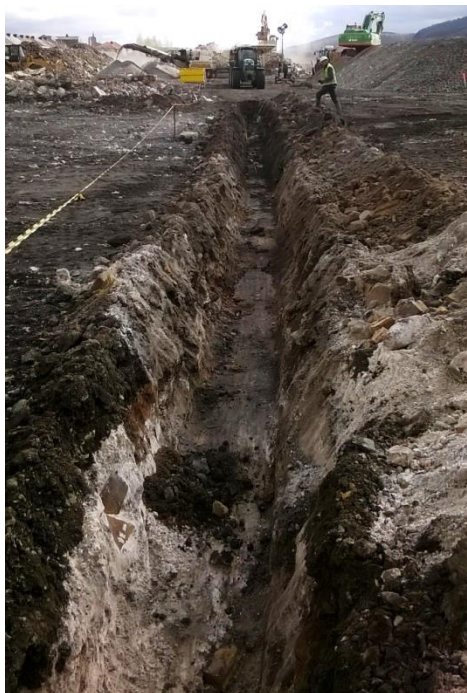
- Des fouilles et des tranchées de reconnaissance ont été réalisées avant de procéder à la sécurisation géotechnique entre 0 (terrain naturel) et -1m de profondeur par rapport au dernier niveau de fondation, et ce, afin d'obtenir une vision plus précise de l'état du sous-sol. Ces tranchées ont rencontré :
 - une zone de sable blanc. Une analyse a été réalisée sur ces sables, attestant de leur compatibilité avec les objectifs d'assainissement. Ces sables ont donc été laissés en place ;

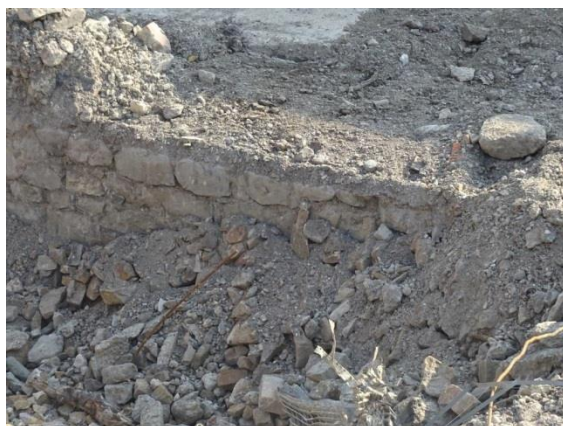
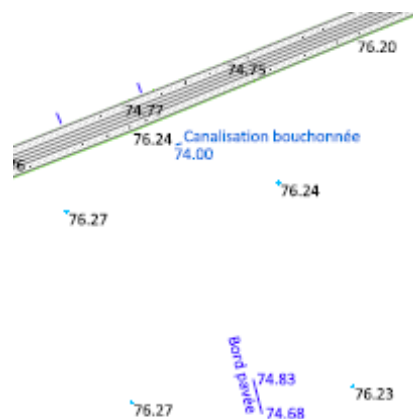
- une dalle en béton à -1,2 m de profondeur sous la zone où une dalle était présente en surface. Entre ces deux dalles en béton, des matériaux inertes (gravats, briques, sable,...) ont été découverts. Ceux-ci contenaient des plaquettes d'asbeste en faible quantité. Ces matériaux inertes amiantés ont été excavés afin de procéder à un picking de l'amiante présente.
- Une voirie en pavés de porphyre bordée d'un muret a été découverte dans l'axe de l'ancien portail. Cette voirie n'a pas été démolie. Le muret a été levé par géomètre et reporté sur le plan as-built.

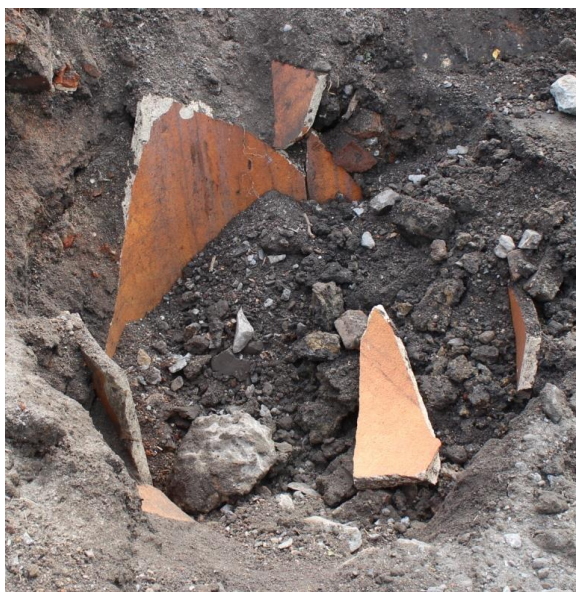
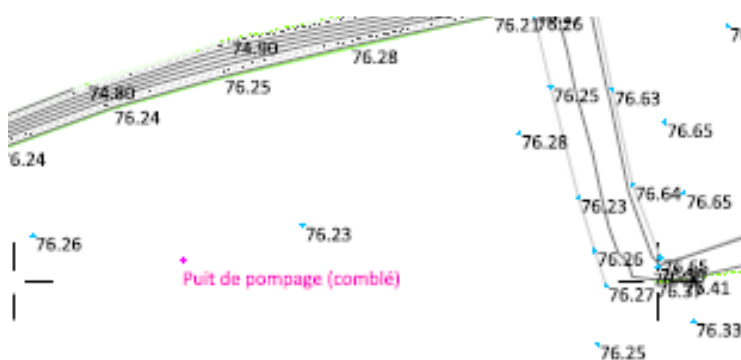
- Une ancienne fosse septique avec puit perdu en briques a été découverte lors des terrassements. Cette dernière a été démolie et les débris ont été concassés et analysés.
- Une colonne circulaire en béton a été découverte en limite d'une des poutres de ceinture de la dalle en béton. Ce puisard devait servir à récupérer les eaux de pluie (équipement pour pompe visible). Cette colonne a été démolie jusque -3m et a été refermée à ce niveau par un bouchon de sable stabilisé.

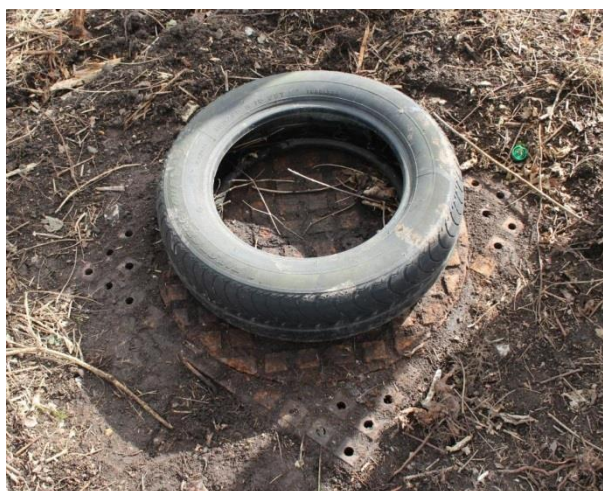
- Une chambre de visite a été découverte en bordure du site. Celle-ci a été conservée et le niveau de la taque de fermeture a été rehaussé au niveau de reprofilage final du site.

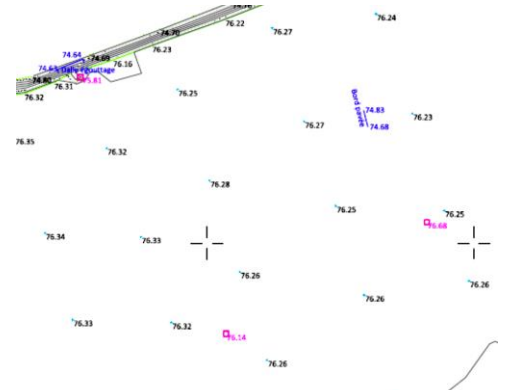
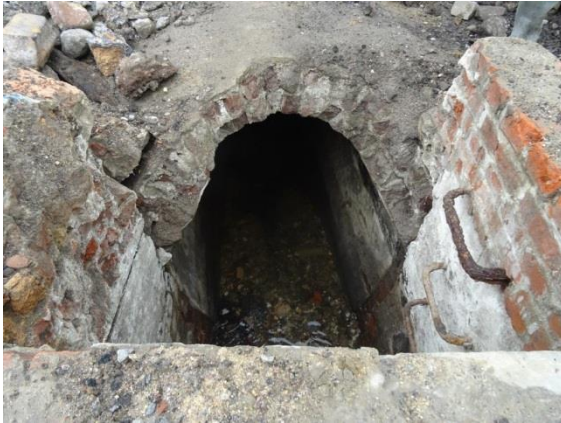
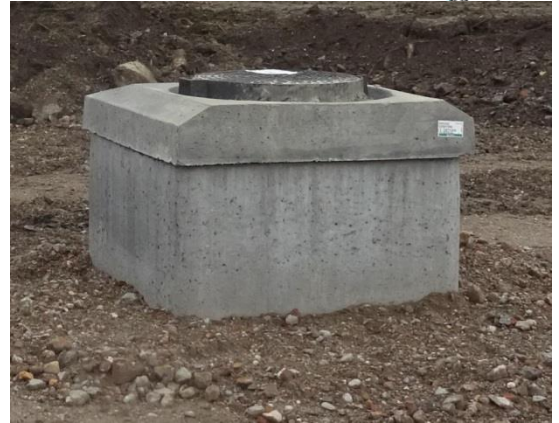
- Lors des opérations de sécurisation géotechnique, une ancienne chambre de visite a été découverte (maille Q34). Celle-ci était enfouie dans le sol et était endommagée. La ville d'Andenne a été avertie et une nouvelle chambre de visite a été installée (comprenant trois rehausses carrées, une dalle de réduction et un trapillon 40 t), le tout contrebutés au sable stabilisé. Les frais ont été supportés par la ville d'Andenne.

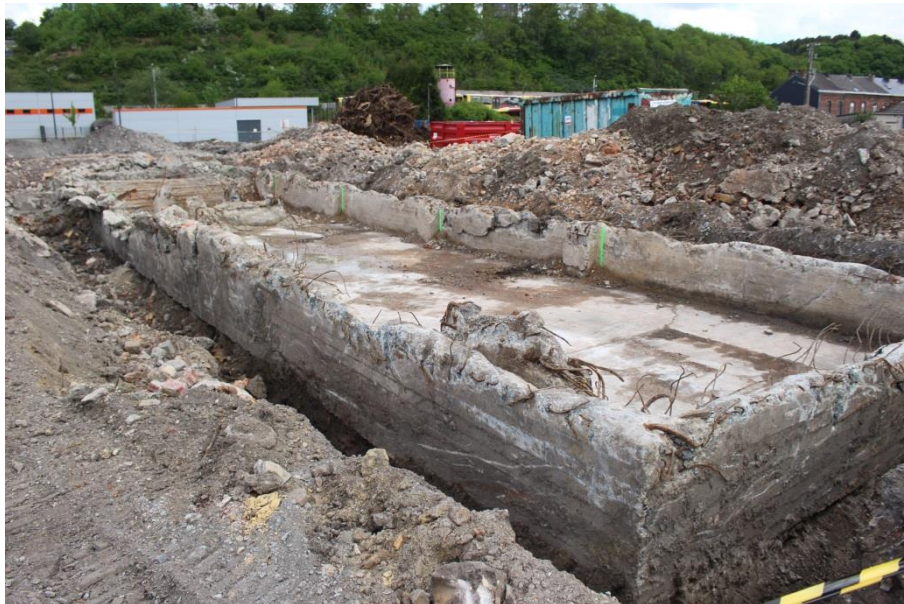
- Les fondations et une dalle en béton d'une ancienne cave ont été découvertes lors des travaux de déconstruction. Les structures ont été déconstruites.

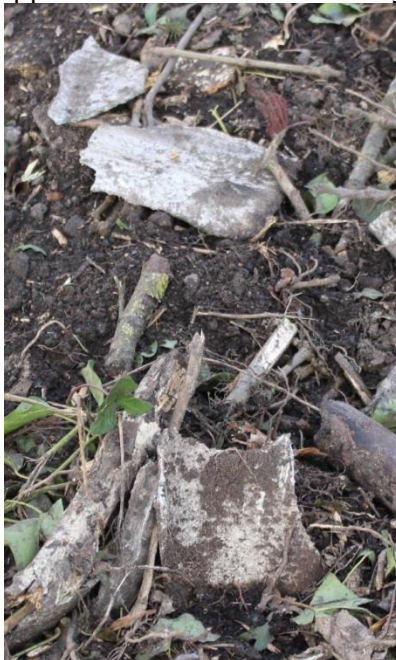
- Des plaques en asbeste-ciment ont été découvertes durant l'ensemble des travaux en divers endroits du chantier (zone des sables de fonderies, zone « ancien crassier », zone de la Carrosserie Louis,...). Un picking systématique a été entrepris durant l'ensemble du chantier par du personnel agréé afin de collecter et d'éliminer ces applications vers une filière agréée.

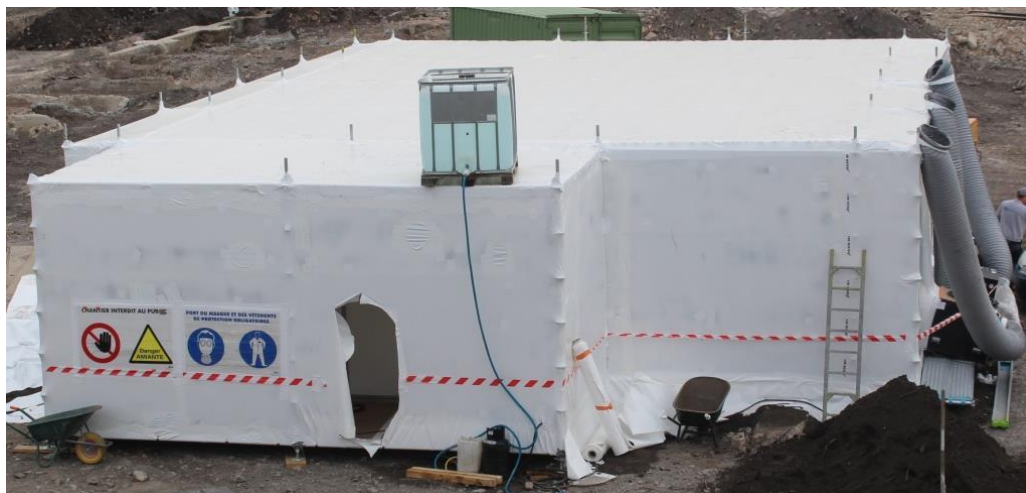
- Un lot de terres provenant du spot TPP 2.2 contenait des plaquettes d'amiante-ciment en quantité importante, rendant le traitement de ces terres impossible sans un criblage préalable par voie humide. Ce criblage a été réalisé sur site et les terres ont pu être évacuées en centre de traitement.
- D'autres applications amiantées ont été découvertes durant les travaux :
 - des coffrages perdus en asbeste ciment (amosite) se trouvaient dans des poutres de fondations de la dalle principale présente sur la partie centrale du site (1 coffrage tous les 2,5 ml). Ces coffrages, non visibles lors de l'étude, sont apparus lors de la démolition de la dalle de surface.
 - à certains endroits de la même dalle, des zones isolées par un matériau pâteux de chaux amiantée ont été identifiées (chrysotile + chaux). La pâte blanche contenant les fibres devait être traitée comme de l'amiante libre.

- retrait sous confinement hermétique pour le mélange de chaux et d'amiante libre ;

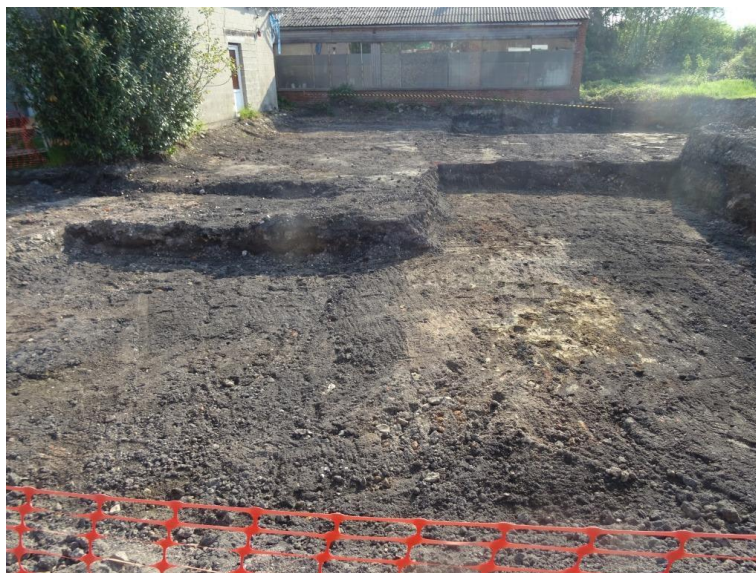
- Toutes les mailles présentes au droit de la parcelle du « garage Louis » ont fait l'objet d'une excavation sur un minimum de 50 cm de profondeur, en vue d'être conformes en surface aux Vs du décret sol pour une affectation industrielle.

Concernant le remblayage de cette zone, celui-ci a été réalisé via la mise en œuvre d'une couche de sable de fonderie (Lots < Vs) , recouverte de 10 cm de concassés de béton compactés comme couche de finition.

Un talutage au sable stabilisé a été réalisé contre les parois longeant le garage ; et ce, afin de contrebuter le soubassement du garage.

Vu l'impossibilité d'effectuer une reprise sur la paroi Est de la maille M64, une membrane en PEHD a été placée sur celle-ci après avoir contrebuté la paroi en 4/4 avec du sable jaune.

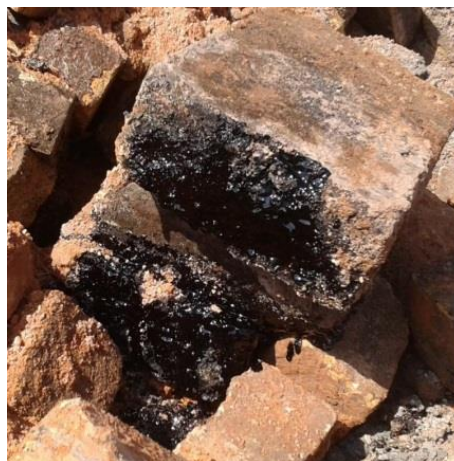
- Après retrait de l'amiante, deux bandes d'asphalte (50 cm de large, 4 m de long et 5 cm d'épaisseur) ont été découvertes de part et d'autre de la zone placée sous confinement hermétique (retrait du mélange chaux et amiante libre tel que décrit supra). L'asphalte a été raclé et évacué vers une filière de traitement. Les bétons situés sous l'asphalte étaient également contaminés et ont été, de ce fait, évacués vers des filières de traitement spécifiques.
- Diverses briques réfractaires goudronnées (mais non amiantées) ont été découvertes durant les travaux, notamment un ancien conduit de fumées enterré. Ce conduit a été démantelé et l'ensemble des briques réfractaires souillées et/ou goudroneuses ont été retirées et évacuées vers une filière adaptée.

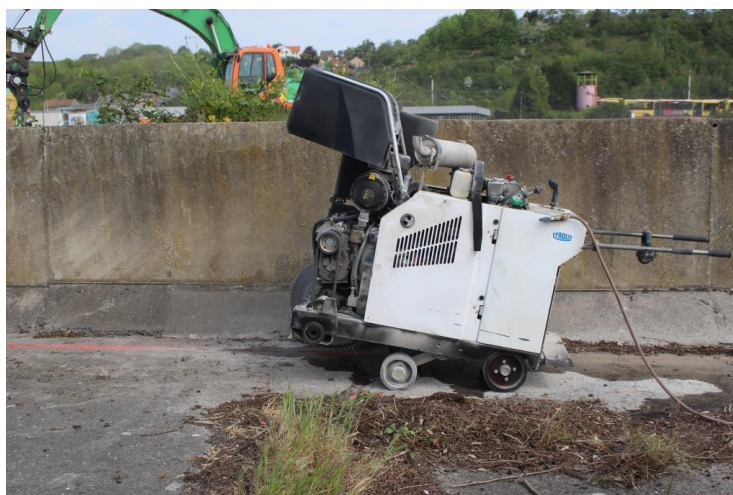
- Le mur de soutènement en béton situé sur le long du quai de halage a été déconstruit partiellement. A noter que le tronçon de voile en béton situé derrière la station Inasep et les deux CV a été maintenu sur une longueur d'environ 25 m (la limite conservée est matérialisée par les joints de dilatation de l'ancien mur en béton).
